**AMMINISTRAZIONE COMUNALE DI
OROSEI (NU)**

Progetto definitivo -esecutivo degli interventi di manutenzione straordinaria del ponte della Marina di Orosei e della passerella pedonale in località Osalla.

RG.001
ELABORATO :
Relazione tecnico
generale

REDATTO IL : dicembre 2017

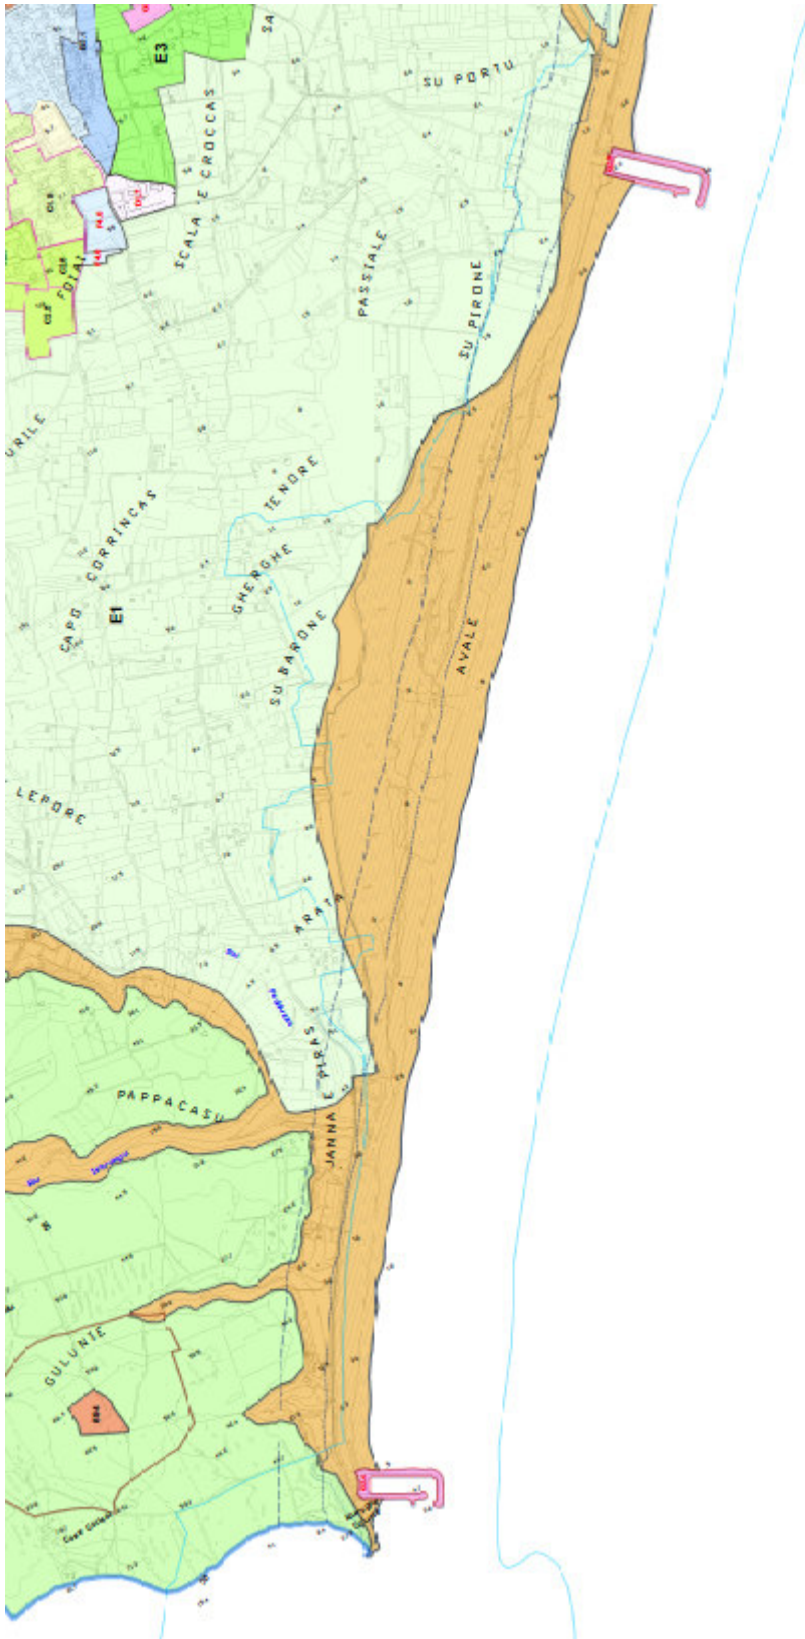
Figura 2: PUC Adottato

La zonizzazione del PUC, individua l'area di progetto come zona H3 – di salvaguardia ambientale - caratterizzata come segue:

Nelle sottozone H sono consentiti solo interventi tendenti alla tutela del paesaggio originario naturale e storico, dell'assetto ambientale, alla conservazione delle biodiversità, al consolidamento dei terreni, anche con riferimento nelle specifiche disposizioni relative all'Assetto ambientale. Le costruzioni esistenti in dette Sottozone possono essere soggette esclusivamente ad interventi di manutenzione straordinaria, restauro e risanamento conservativo e demolizione di manufatti non censiti come beni paesaggistici, storico-culturali, identitari.
